Dokumentation zum
25. Kölner Gespräch
zu Architektur und
Denkmalpflege
in Brauweiler,
13. November 2017

Fenster im Baudenkmal: Wert – Pflege – Reparatur

Mitteilungen aus dem
LVR-Amt für Denkmalpflege im Rheinland
Heft 31

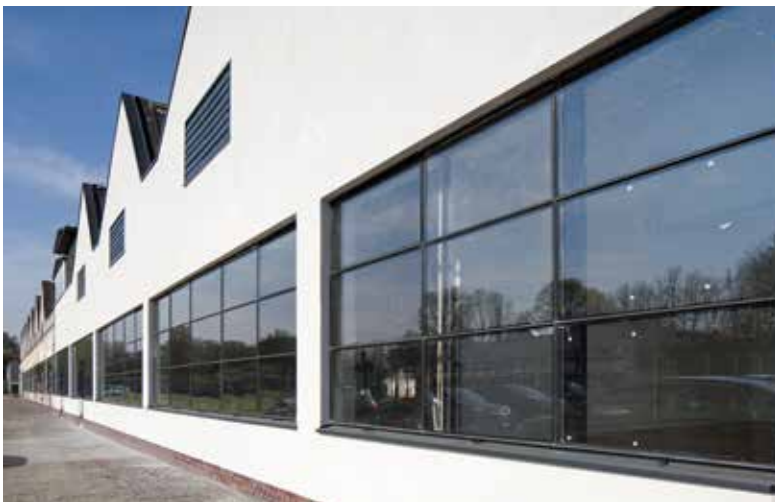
1. Krefeld, Fensteranlagen der ehem. Färberei der Vereinigten Seidenwebereien AG, nach Entwurf von Ludwig Mies van der Rohe, 1931–35. Foto: Silvia Margrit Wolf, LVR-Amt für Denkmalpflege im Rheinland (LVR-ADR), 2016.

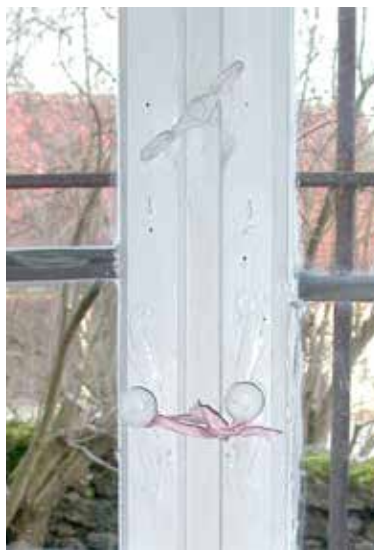
2. Anziehungknöpfe und Vorreiber eines einfachen Fensters des 18. Jahrhunderts mit Bleisprossen. Foto: Dorothee Heinzelmann, LVR-ADR.

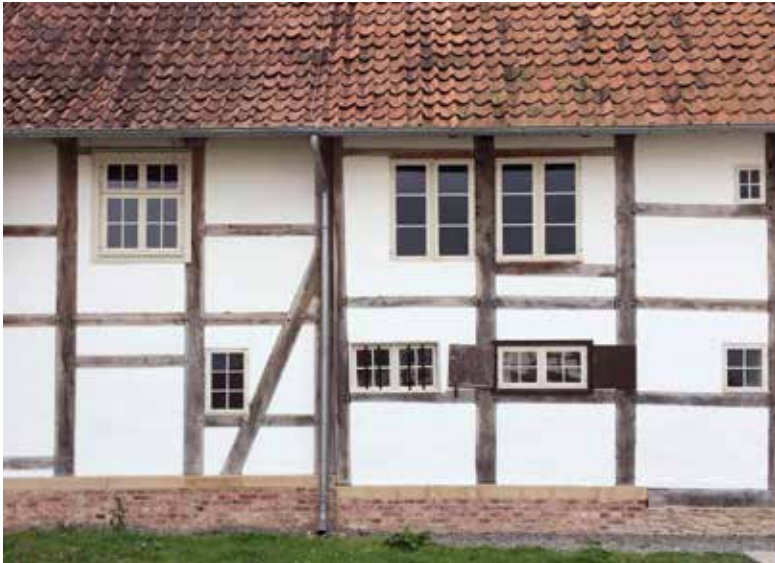
3. Unterschiedliche Anordnung und Größe der Fenster als Spiegel der Baugeschichte. Foto: Dorothee Heinzlmann, LVR-ADR.

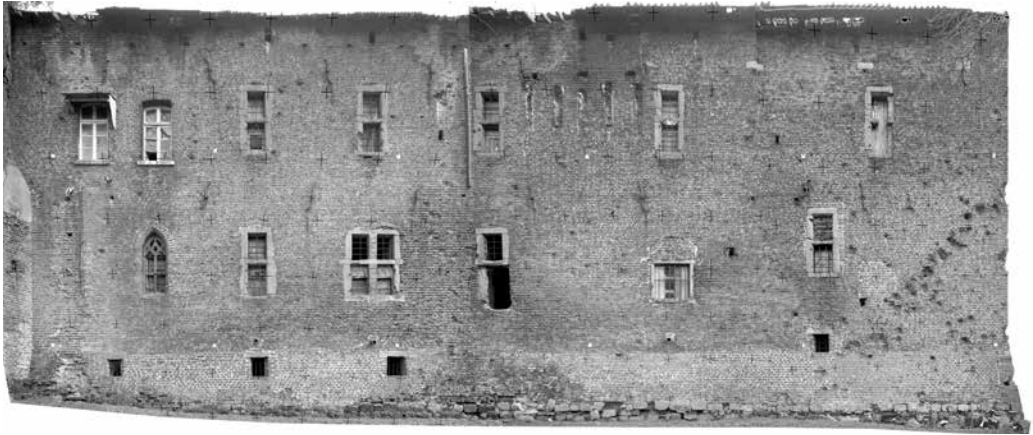
4. Burg Engelsdorf, Kreuzstock- und Querstockfenster des 15. Jahrhunderts. Unterschiedliche Fensterformen, u. a. ein gotisches Maßwerkfenster, spiegeln verschiedene Raumfunktionen und bauliche Veränderungen. Bildplan: Ulrich Jacobs, LVR-ADR, 1991.

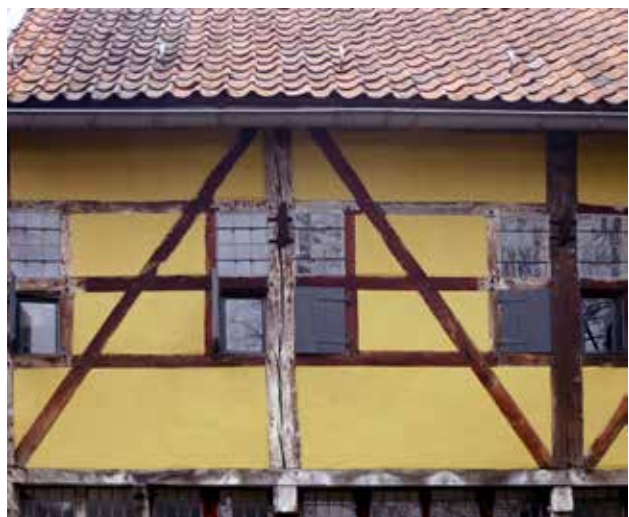
5. Fachwerkbau mit zu Seiten der Ständer angeordneten Fenstern, oben mit Festverglasung, unten mit Holzläden verschließbar. Foto: Dorothee Heinzelmann, LVR-ADR.

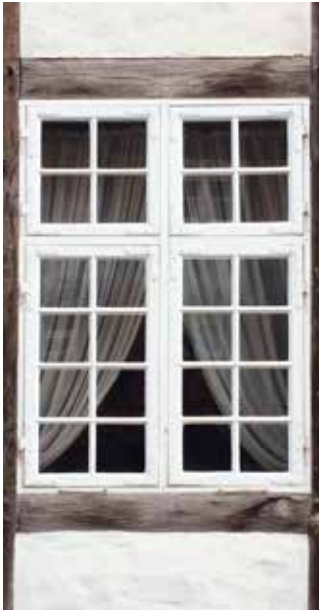
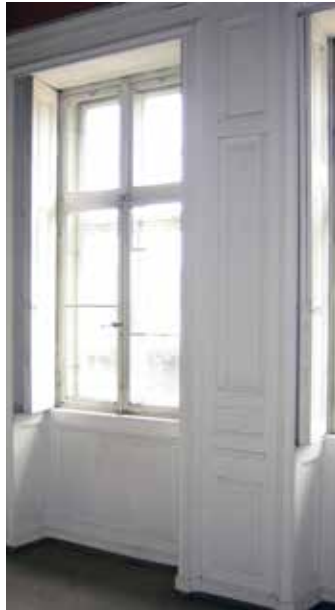
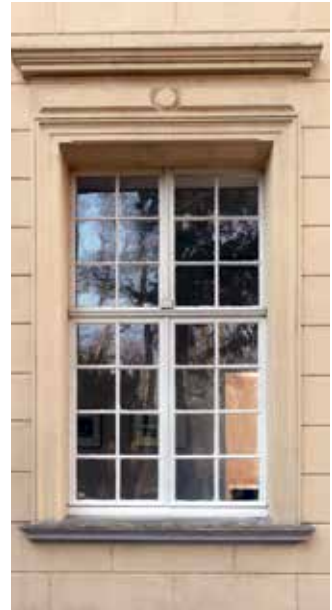
6–8. Kreuzstockfenster des 18. Jahrhunderts (links) und Stulpenfenster mit feststehenden Kämpfer. Fotos: Dorothee Heinzelmann, LVR-ADR.

der Zeit immer weiter aus der Mitte nach oben verlagerte. Später wurde auf den Mittelposten ganz verzichtet und die Flügel jeweils mit Stulp übereinandergeschlagen. Teilweise, v. a. auch bei kleineren Formaten, wurden bereits zwei-flügelige Fenster ausgeführt und auf den horizontal unterteilenden Kämpfer verzichtet. Die größeren Flügel benötigten nun jedoch eine zusätzliche Binnenteilung, die mit Blei- oder Holzsprossen hergestellt wurde. Aus Stabilitätsgründen setzten sich Holzsprossen langfristig durch. Neu war nun auch die Befestigung der Scheiben in einem Falz, wobei die Scheibe von außen an den Falz gesetzt und mit Lein-ölkitt befestigt wird.

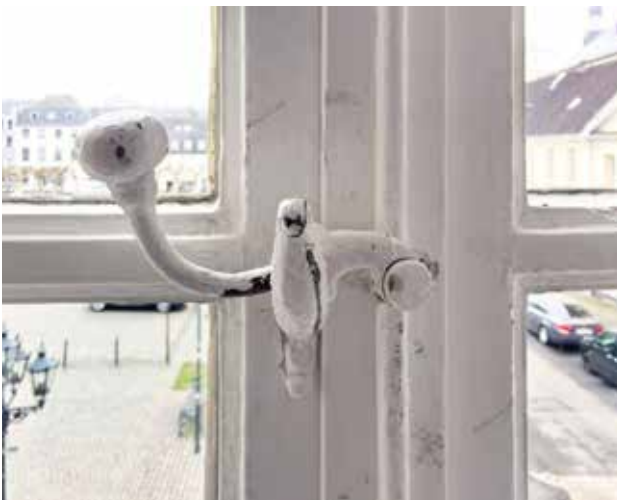
10–11. Espagnoletteverschluss, Ruder (links) und Drehriegelverschluss am unteren Ende (rechts). Fotos: Dorothee Heinzmann, LVR-ADR.

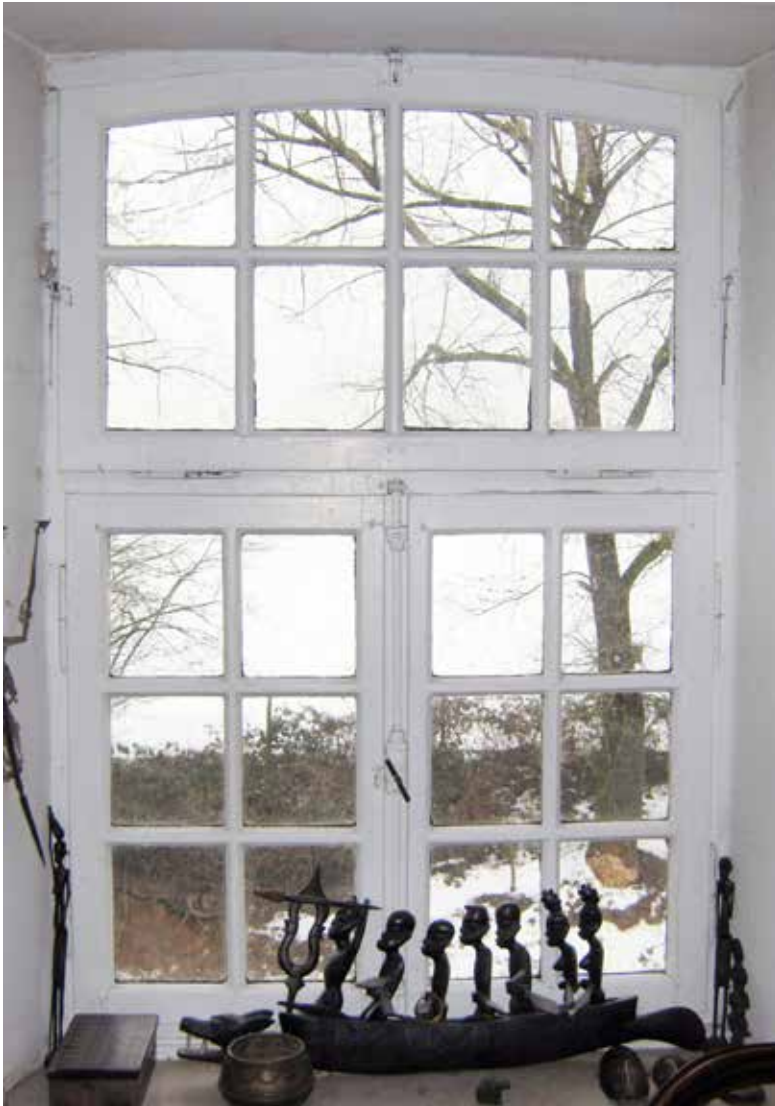
12. Baskülever-
schluss der zwei
Flügel im unteren
Bereich des Fens-
ters. Foto: Werner
von Schorlemer,
LVR-ADR.

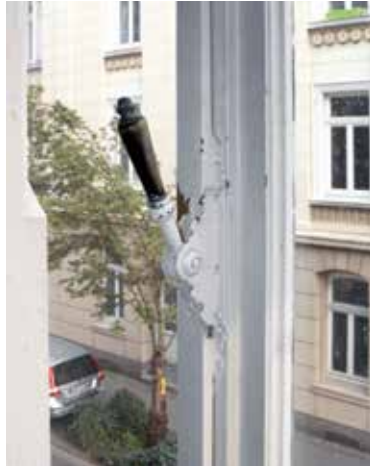
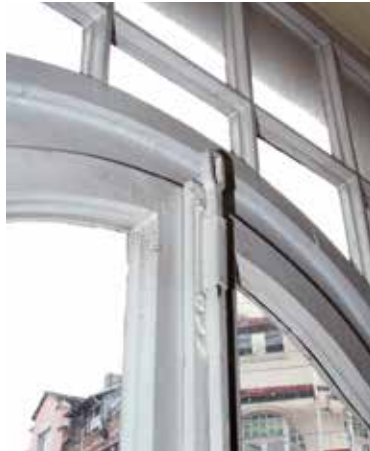
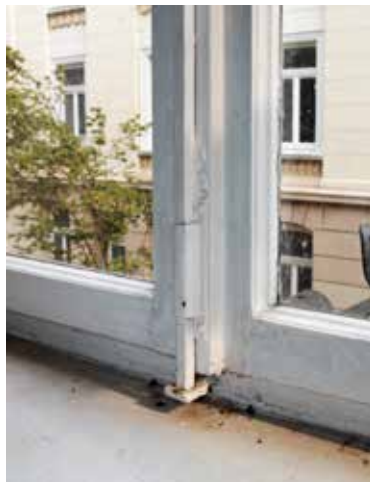
13–15. Schwenge-
verschluss in einer
Ausführung der Zeit
um 1900. Fotos: Wer-
ner von Schorlemer,
LVR-ADR.

Alle drei Stangengetriebe weisen eine ausgeklügelte Mechanik auf, die zusammen mit den neuen Falzformen sehr kraftschlüssige Verbindungen der Flügel mit dem Rahmen bewirken. Im Wesentlichen hat sich an diesen Verschlusstechniken während der nächsten zweihundert Jahre nichts Grundlegendes geändert.

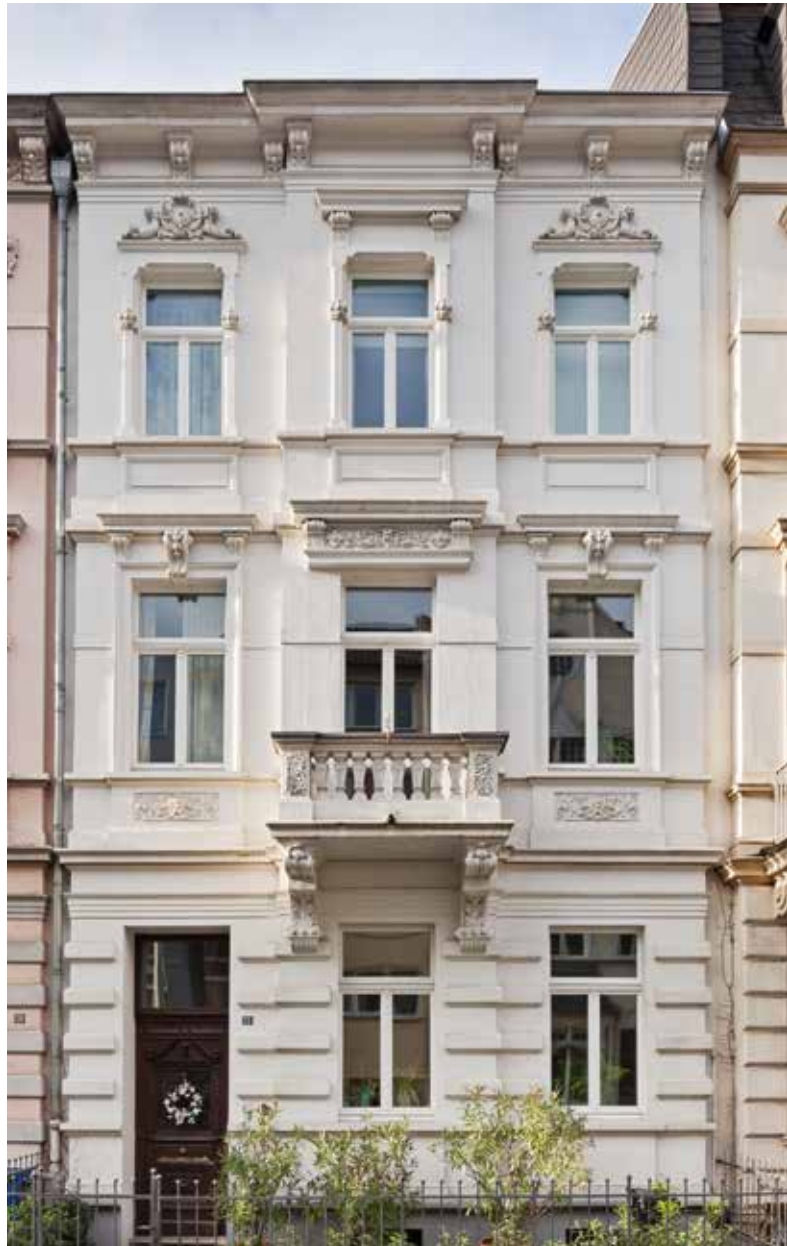
18. Zweiflügelige Fenster mit Oberlicht des Historismus, sog. Galgenfenster. Foto: Viola Blumrich, LVR-ADR.

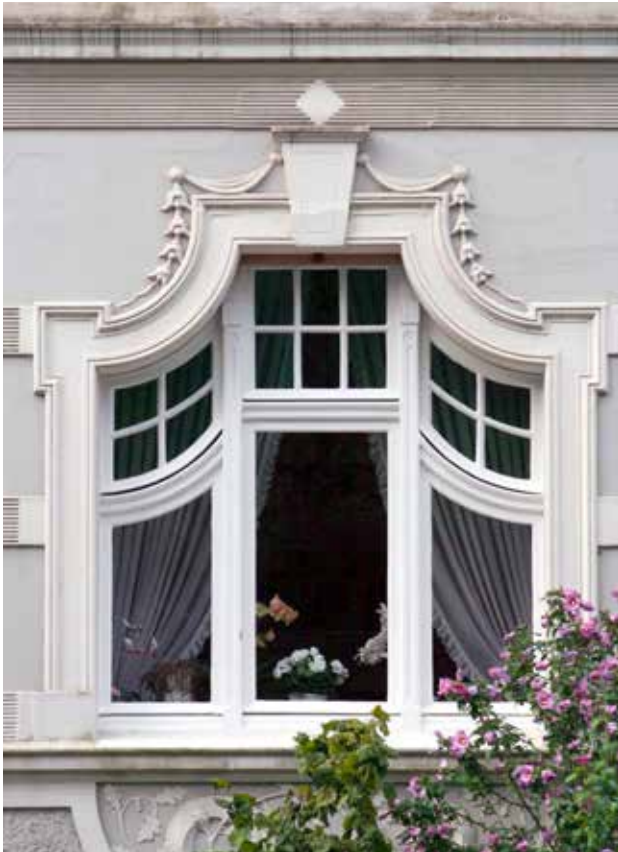
20. Fenster des Jugendstils mit dekorativer Sprossengliederung der Oberlichter. Foto: Werner von Schorlemer, LVR-ADR.

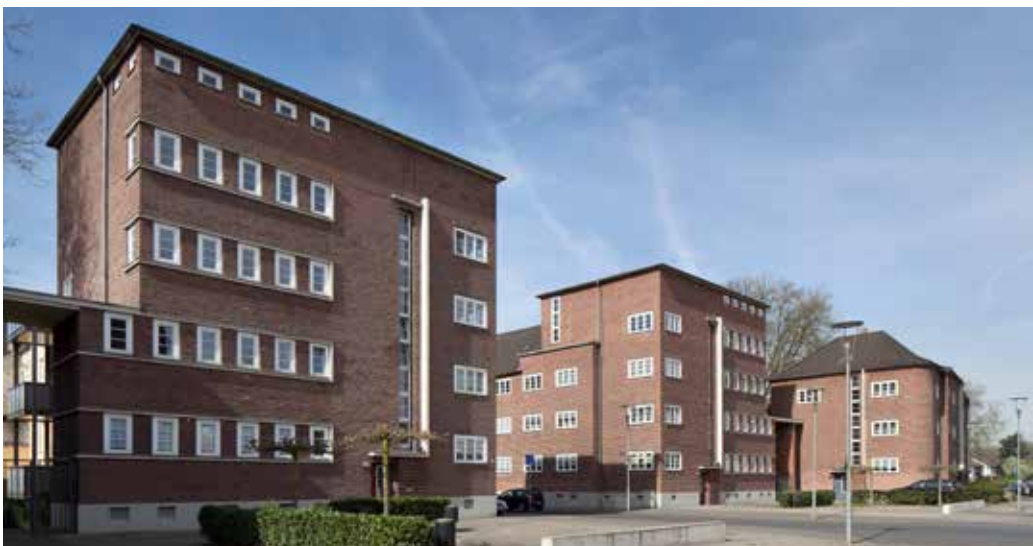
21. Anordnung der Fenster über Eck des Gebäudes, liegende Scheibenformate, um 1930. Foto: Dorothee Heinzlmann, LVR-ADR.

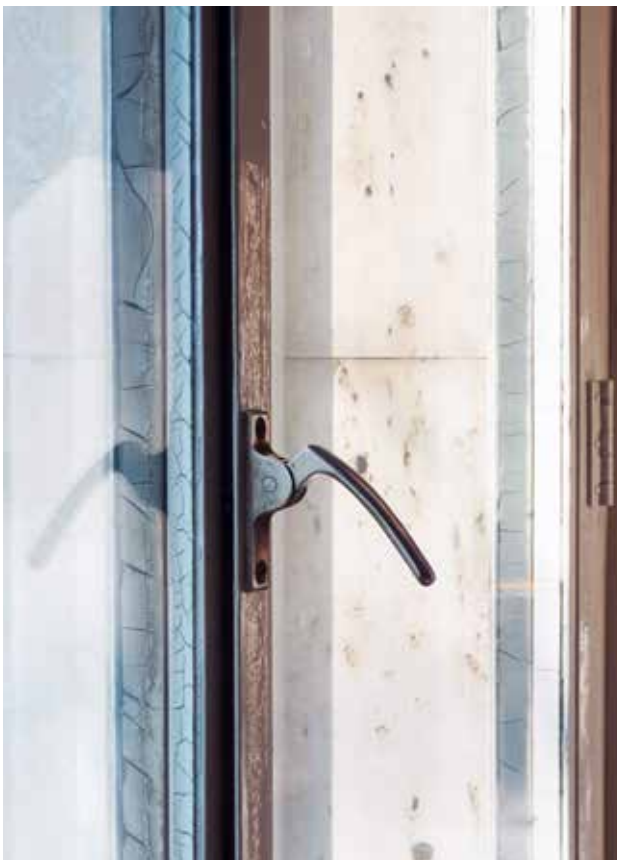
**25. Aachen, Melate-
ner Str. 23. Hebelgriff
und Fensterbeschlä-
ge, 1953–56. Foto:
Jürgen Gregori, LVR-
ADR, 2011.**

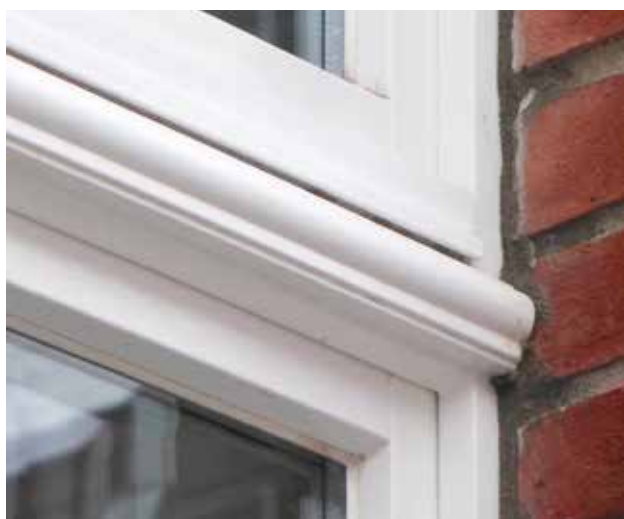
3. Fantasieprofile.
Foto: Matthias Berg,
Stadt Düsseldorf.

gemeint, aber mit breiter Pfosten-
setzung statt Stulpfenstern, Fanta-
sieprofilierungen an Kämpfer und
Pfosten, Alu-Regenschutzschienen
und Plastikrolläden nach heutigem
Ermessen schlecht gemacht. Später
wurden die Regenschutzschienen
gerne mit Fantasie-Holzprofilen
abgedeckt, auch in Form einer
Wassernase (Abb. 3). Diese Abde-

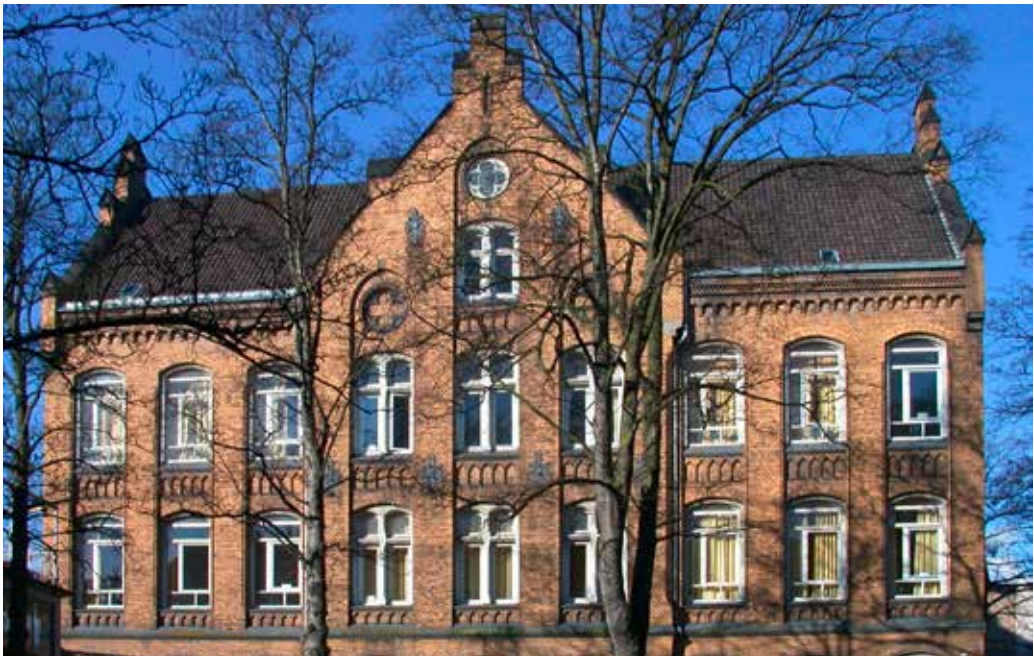
Standard-Auflagen für Fenstererneuerungen an Baudenkmälern

Seite gegenüber:
7. Standard-Auflagen
für Fenstererneu-
erungen an Bau-
denkmälern. Quelle:
Institut für Denkmal-
schutz und Denk-
malpflege der Stadt
Düsseldorf.

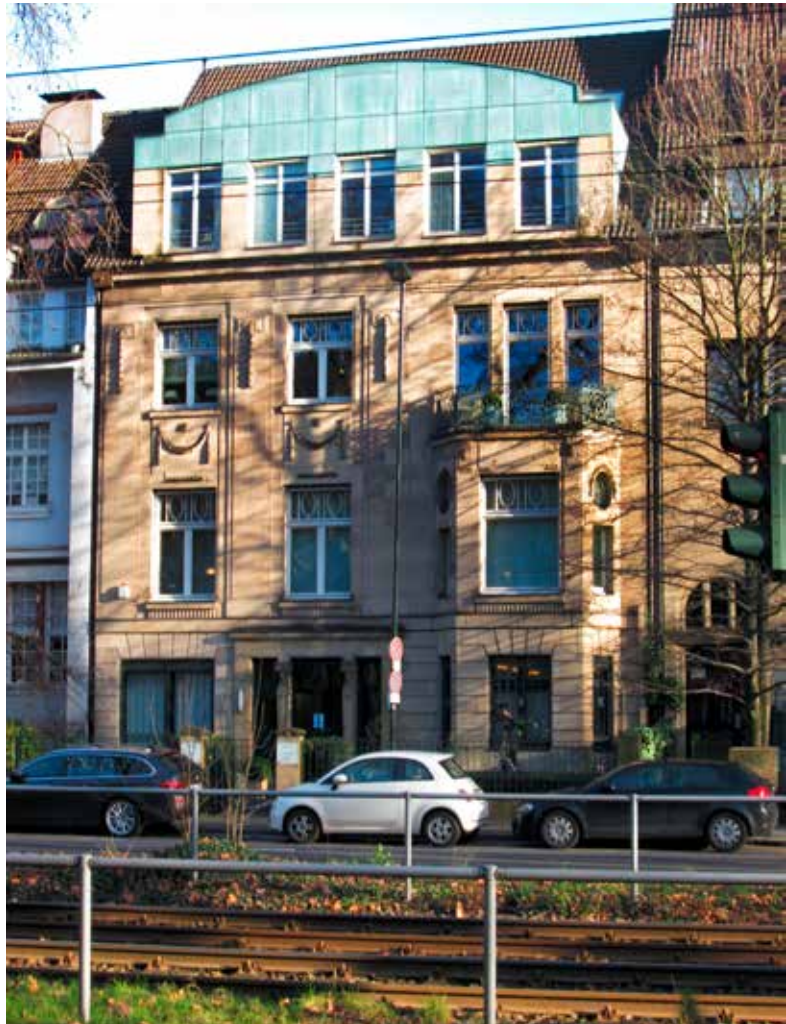
8. Sprossengliederungen. Foto: Matthias Berg, Stadt Düsseldorf.

herer Sprossendekorationen kaum vorzustellen. Von eingelegten Ovalen, über Sprossendiagonalen zu gebogenen Sprossenführungen war hier alles möglich. Bei einem Objekt in der Lindemannstraße konnte im Zuge einer Dachaufstockung 1995, bei der ein postmodern interpretierter Giebel aufgesetzt wurde, die durch historische Fotos verbürgte Fenstergliederung wiederhergestellt werden (Abb. 8). Zumindest die Wiedergewinnung der historischen

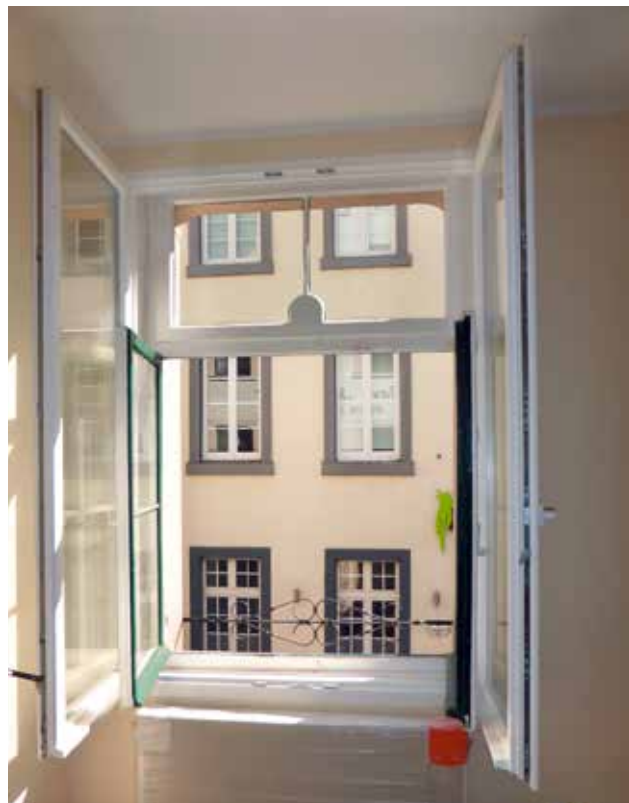
10. Kastenfenster.
Foto: Matthias Berg,
Stadt Düsseldorf.

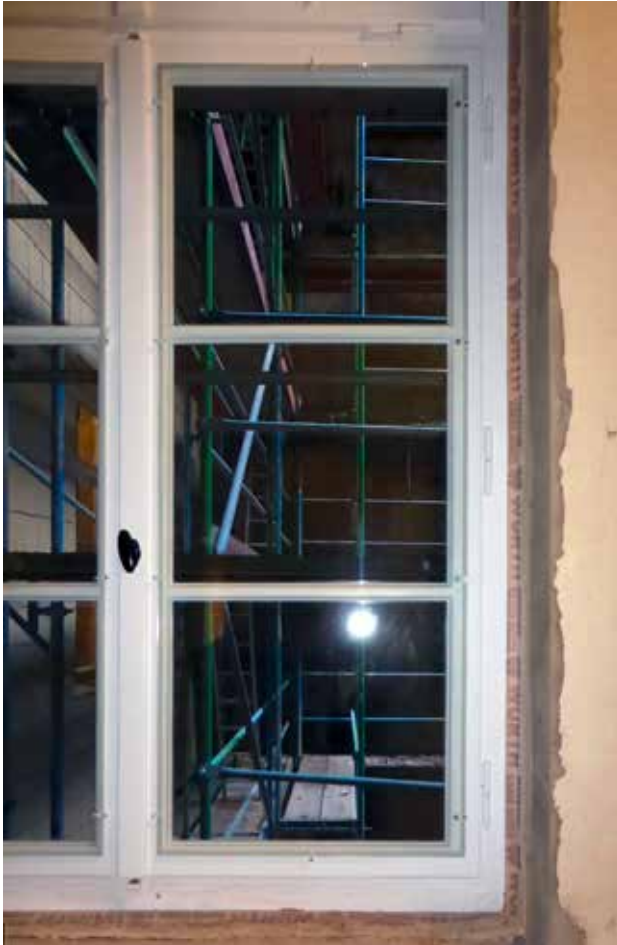
11. Innenvorsatzscheibe. Foto: Matthias Berg, Stadt Düsseldorf.

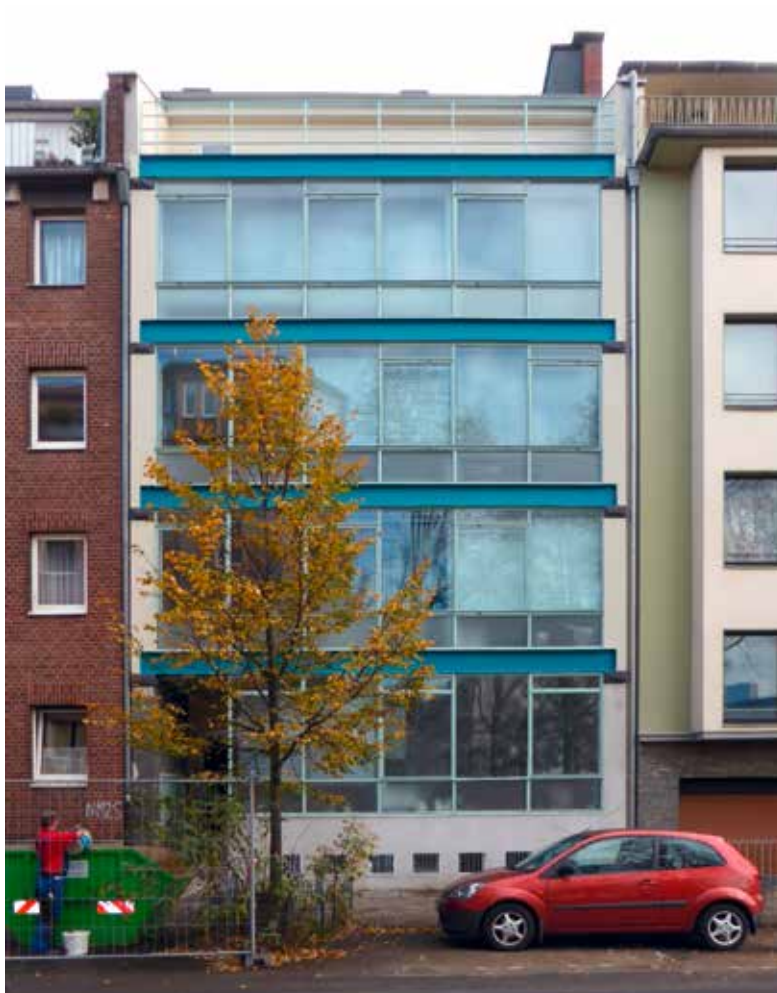
12. Metallfensteranlagen. Foto: Matthias Berg, Stadt Düsseldorf.

Das ehemalige Atelier- und Mietwohnhaus des Architekten Bernhard Pfau stammt aus den Fünfzigerjahren. Straßen- und Rückfront sind gleichartig gestaltet. Die Fensteranlagen hängen jeweils an den gebäudebreiten Stahlträgern (Abb. 12). Die Instandsetzung der Straßenfront mit Entlackung, Entrostung, Neuanstrich nach Befund und Neuverglasung erfolgte zunächst an Ort und Stelle, weil die Sorge bestand, dass die großflächigen, fragilen Konstruktionen bei einem Ausbau zerstört würden. Die Taktung des gewählten Metallbauers mit dem Maler und Glaser erwies sich aber als ungünstig, die Ergebnisse waren z. T. unbefriedigend, weil manche Profillecken und die Sturzträger nicht ordnungsgemäß bearbeitet werden konnten. Bei der Rückfront haben wir dann den Ausbau der Fensteranlagen etagenweise zugelassen, die Aufarbeitung erfolgte mit sehr gutem Erfolg in der Werkstatt eines anderen Metallbauers.

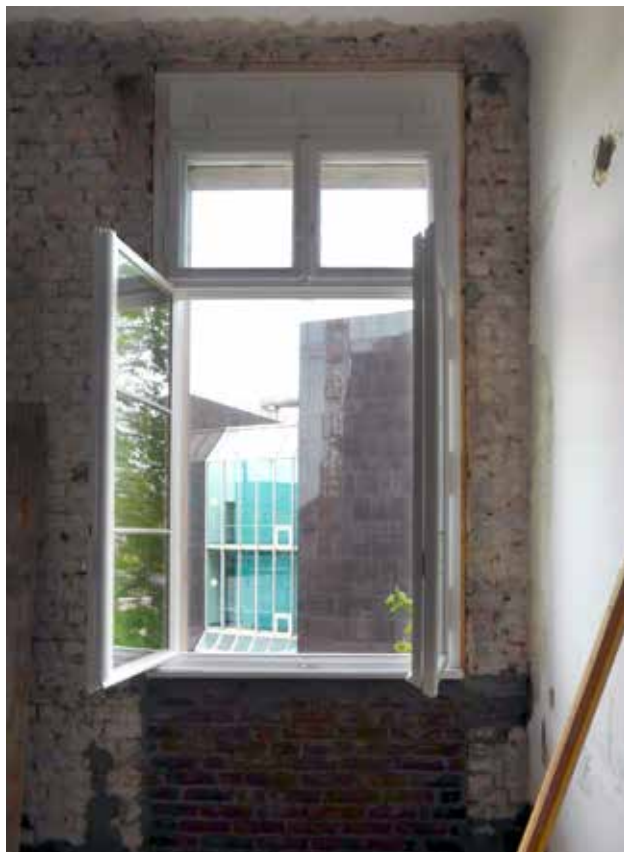
13. Historisches
Verbundfenster. Foto:
Matthias Berg, Stadt
Düsseldorf.

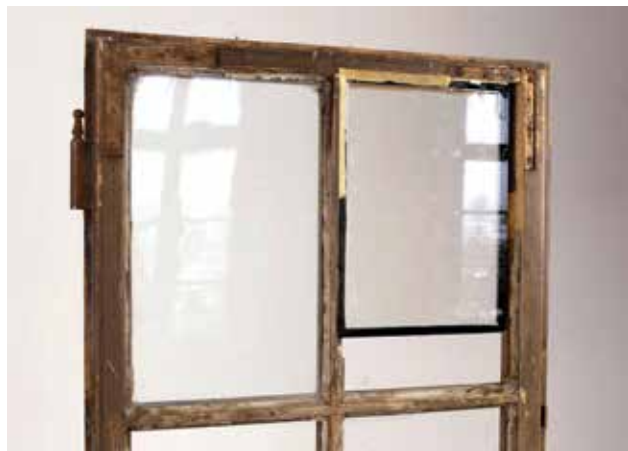
2. Musterfensterflügel mit dünnem Isolierglas. Foto: Anna Gianoli, Hadamar.

hergestellt). Die letzte erhaltene Zylinderglasscheibe am Musterflügel zeigt deutlich den Unterschied zwischen der weichen und lebendigen Struktur bei Zylinderglas und der des glatten, manchmal auch violett spiegelnden Floatglases.

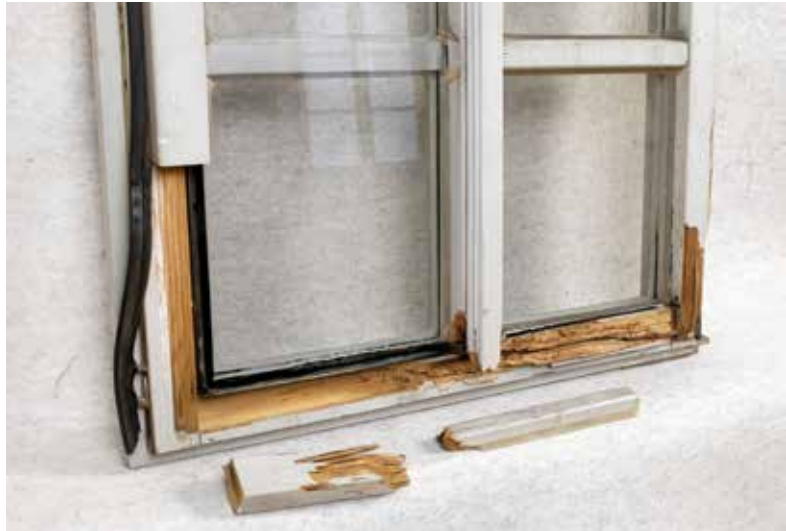
3. Isofenster mit
6 Glasfeldern und
„Wiener“ Sprossen.
Foto: Anna Gianoli,
Hadamar.

Dieser isolierverglaste Flügel von 1996 zeigt, dass aufgeklebte („Wiener“) Sprossen auch einfach einmal abfallen können (Abb. 3). – Und was mit der Holzsubstanz passieren kann, wenn sie lange genug von aufgespritzten Industrielackfilmen erstickt wurde. Im Gegensatz zu einer rissigen Kittfuge sind anfängliche, auch punktuelle Undichtigkeiten bei Silikonfugen nicht offensichtlich. Das „eingesperrte“ Wasser setzt

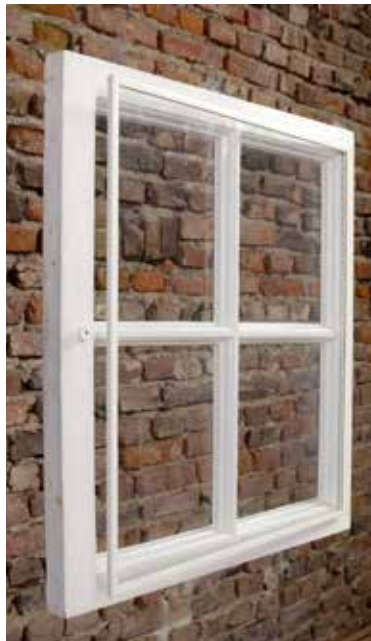
4. Innerer Vorsatzflügel. Foto: Anna Gianoli, Hadamar.

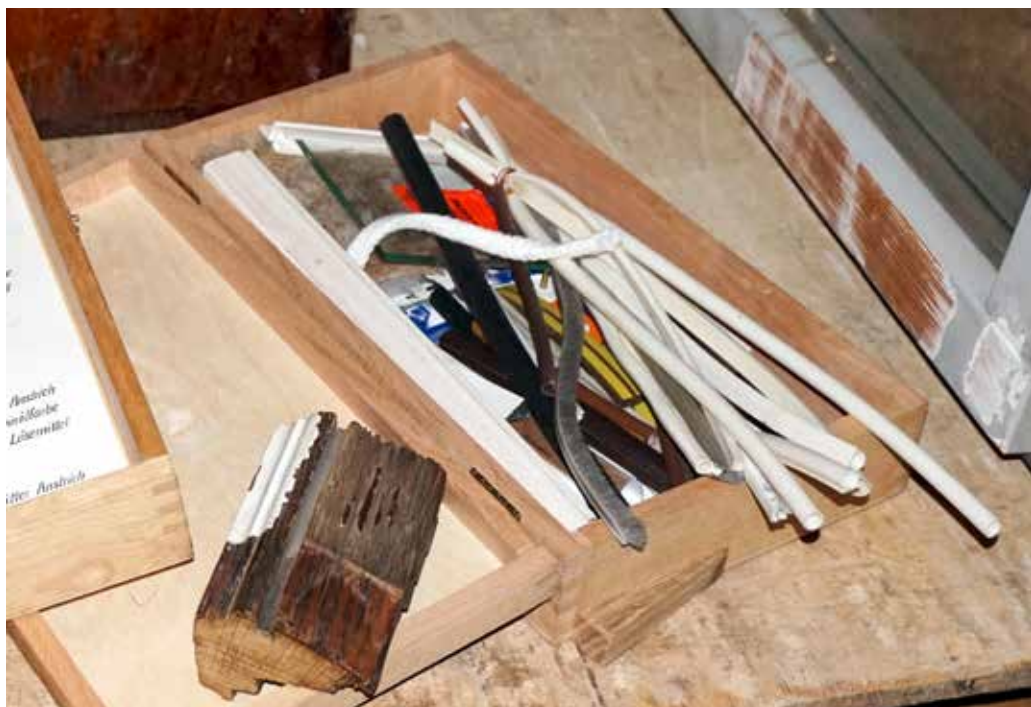
5. Verschiedene Dichtungsprofile.
Foto: Anna Gianoli, Hadamar.

Auch das Thema „Zugluft“ wird besprochen: ich zeige dem Kunden Muster von verschiedenen Dichtungen und weise auf die Möglichkeiten der Verringerung von Zugluft hin (Abb. 5). Dazu gehört auch der Hinweis, dass eine absolute Dichtigkeit für Altbauten und dem damit reduzierten Luftaustausch der Wohnqualität abträglich ist. Ich rate dem Kunden, vor allem die Fenster abzudichten, vor denen gesessen wird, z. B. das Fenster hinter dem Sofa, das Fenster am Schreibtisch. Ob die Notwendigkeit auch in Flur, Schlafzimmer, Küche etc. besteht, kann sich dann im Laufe eines Jahres herausstellen. Solche Aspekte

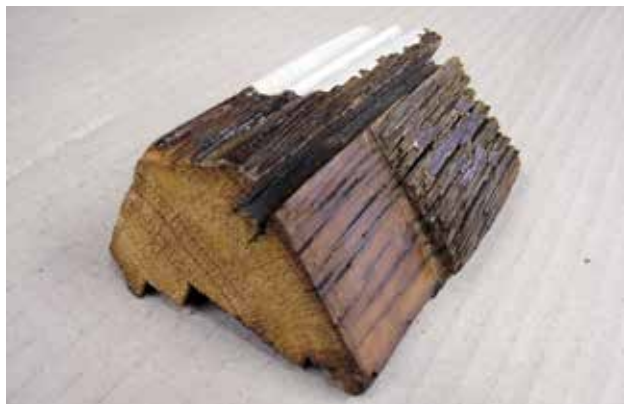
6. Der Schein trügt: ein oberflächlich kaputter Wetterschenkel von ca. 1900, in der Grundsubstanz kerngesund und durch „Gesundschneiden“ wieder revitalisiert. Foto: Johannes Mosler.

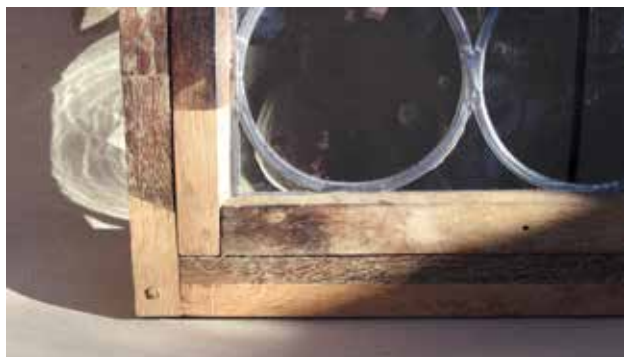
7. Materialgerechte Holzergänzung bei einem Renaissance-Fenster des Hilchenhauses, Lorch, Weltkulturerbe Oberes Mittelrheintal. Foto: Johannes Mosler.

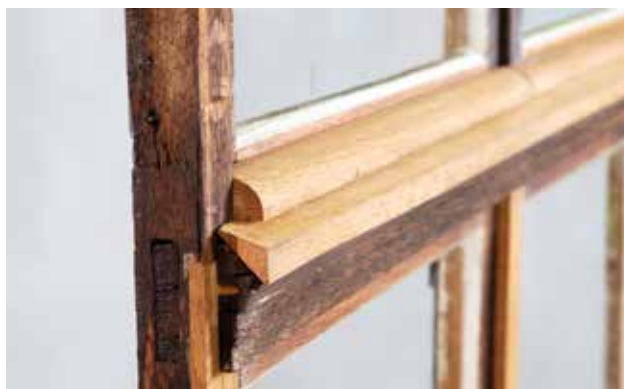
8. Materialgerechte Holzergänzung, bauzeitliches Fenster „Brentanohaus“, Winkel. Foto: Johannes Mosler.

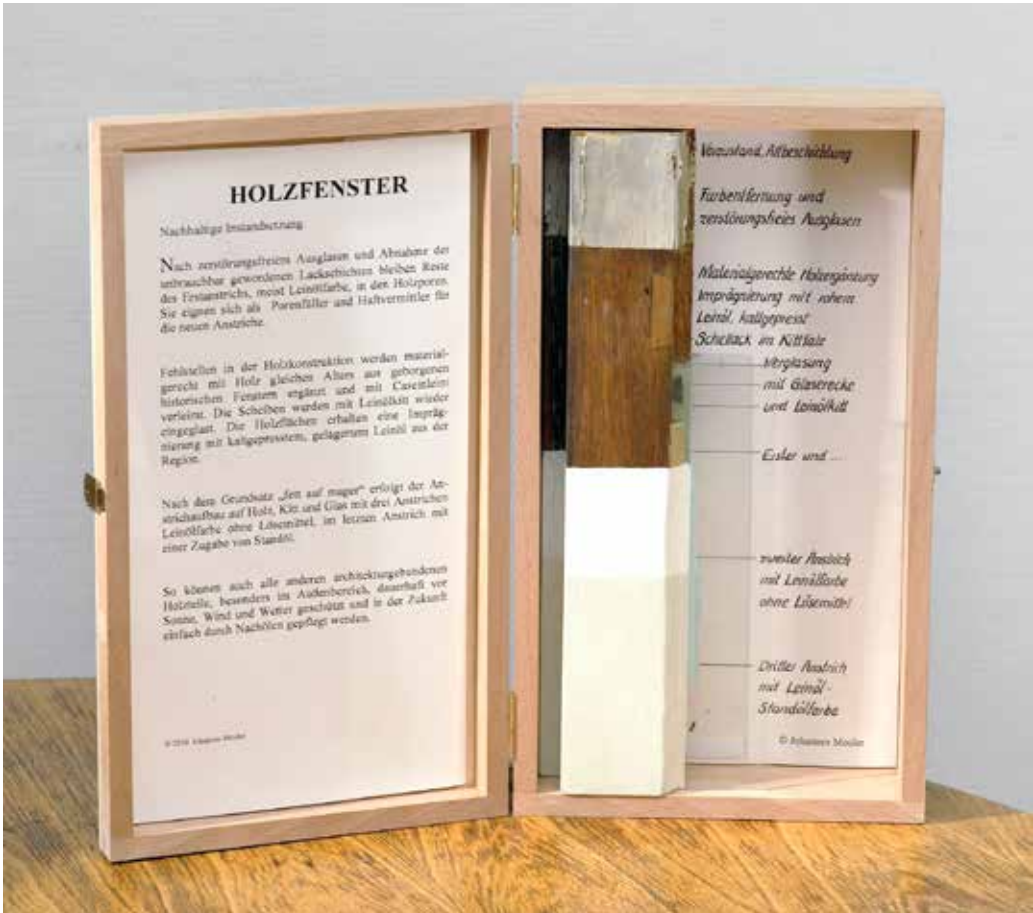
9. Musterprofil: Holzfenster, Instandsetzung und nachhaltige Konservierung. Foto: Johannes Mosler.

Warum der ganze Aufwand? Das muss natürlich auch vermittelt werden: Leinölfarbe blättert nicht! Leinöl und Leinölfarbe sind diffusionsfähig, können in geringem Maße Feuchte aufnehmen und wieder abgeben. Und vor allem: Leinölfarbe hat eine nachhaltige, leicht pflegbare Oberfläche. Durch Sonne, Wind und Wetter wird das Leinöl abgegeben und der Glanz verliert sich (je nach Himmelsrichtung und Pigment dauert das 3 bis vielleicht 10 Jahre). Die oberflächlichen Pigmente liegen dann frei und der Anstrich beginnt

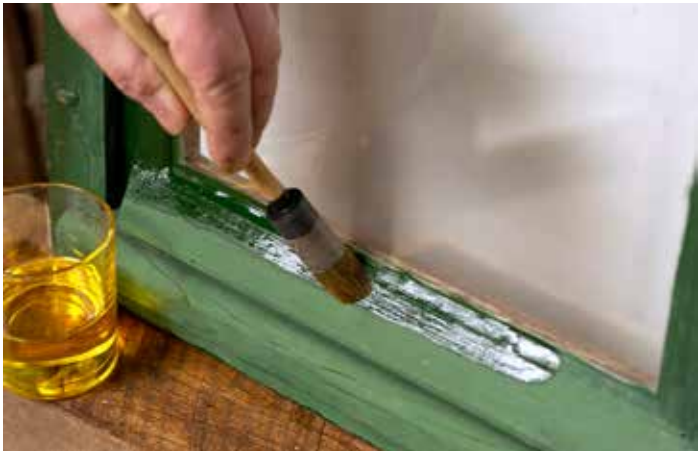
10. Auffrischung des alten Anstrichs mit Leinöl. Foto: Johannes Mosler.

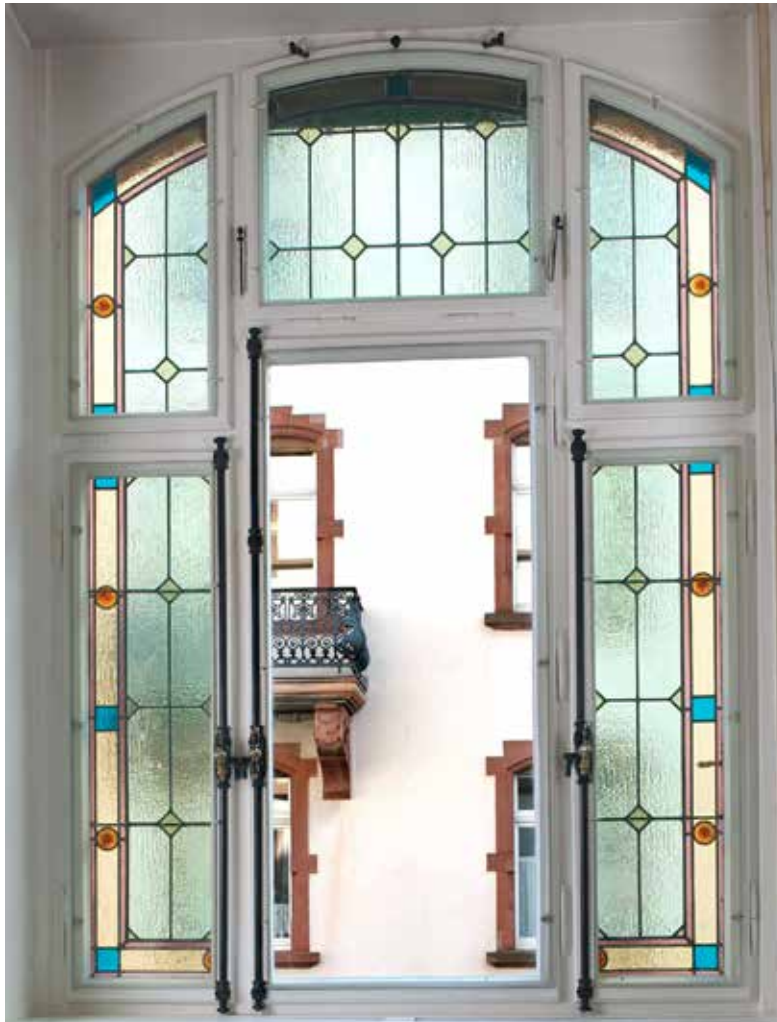
2. Ansicht von montierten Energiespar-Vorsatzscheiben.
Foto: Guido Kramp.

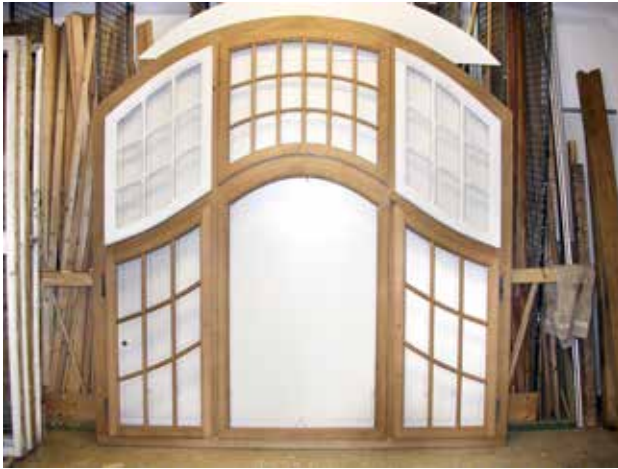
6. Historismus-Fenster mit Sonderisoglas. Foto: Guido Kramp.

Bei der Fensterrestaurierung mit Umrüstung auf 12 mm Sonderisolierverglasung wird das Fenster restauriert, wie zuvor beschrieben. Zusätzlich werden die Kittfälze etwas tiefer und breiter gefräst, sodass eine Sonderisolierverglasungsscheibe von 3/6/3 mm mit einem Ug-Wert von ca. 1,4 $W/m^2 \times K$ eingebaut werden kann. Diese Sonderisolierverglasungsscheibe wird auch in Leinölkitt eingesetzt (Abb. 6). Die Außenscheibe

des Sonderisolierverglasungsglases kann auch mit verschiedenen restaurierungs- oder maschinengezogenen Gläsern zum authentischen Erscheinungsbild ausgeführt werden.

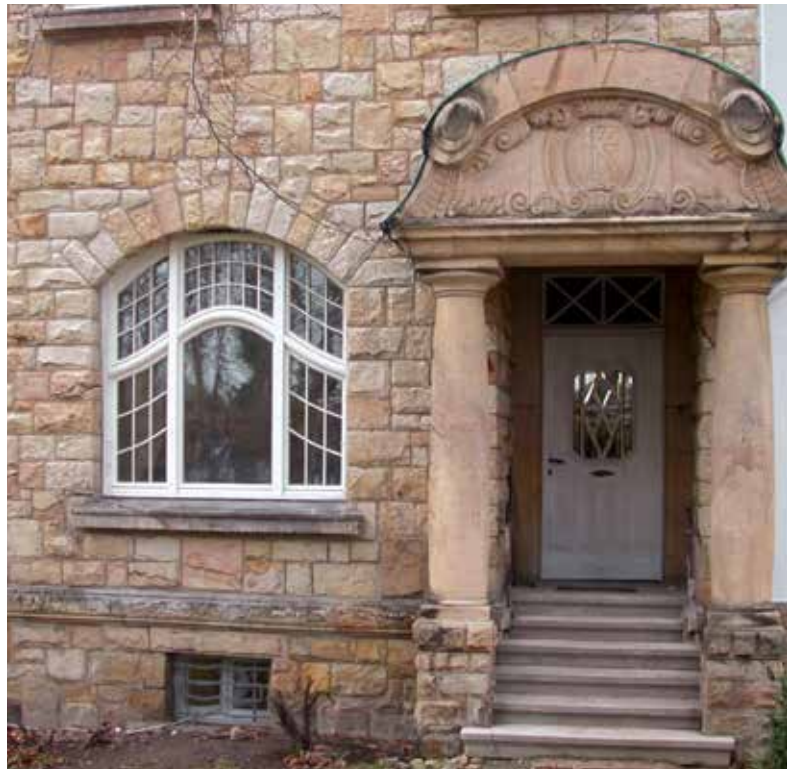
8. Rekonstruiertes Fenster + Restaurierung Hauseingangstür. Foto: Guido Kramp.

Eine weitere Möglichkeit ist die Rekonstruktion von historischen Fenstern. Wie hier auf dem Foto zu sehen ist, gab es zwei Oberlichtflügel, die auf dem Dachboden des Baudenkmals gelagert waren. Anhand dieser Flügel und den vorliegenden Fotos konnte eine genaue Rekonstruktion des nicht mehr vorhandenen Fensters angefertigt werden. Dieses Fenster wurde mit

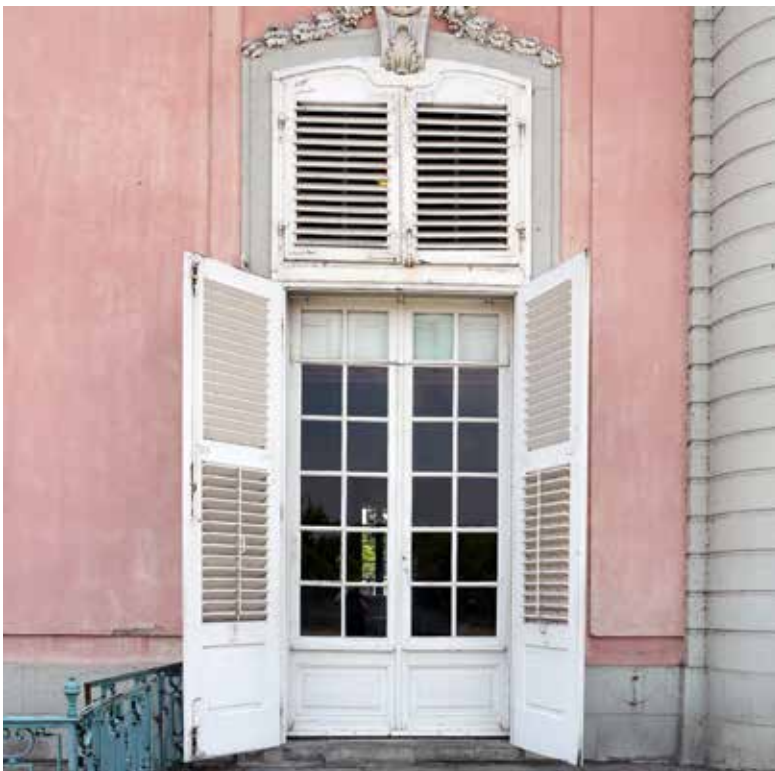
8. Düsseldorf, Schloss Benrath. Zwischenzustand Öffnungstyp III. Foto: Florian Büscher.

kleinere, nötige Ergänzungen die Konstruktion intakt war, mussten am linken Klappladen größere Eingriffe vorgenommen werden. Eine Ergänzung des unteren bereihten Rahmenfrieses aus Eschenholz war stumpf zwischen die Längsfrieße eingesetzt und verschraubt worden. Abgesehen von morschen Bereichen der Ergänzung konnte die Verschraubung, die durch Korrosion angegriffen war, die Verbindung nicht mehr erfüllen. Die Ergänzung wurde zurückgebaut und durch Kiefernholz ersetzt. Die Schlitz- und Zapfenverbindung wurde wiederhergestellt und die Enden der Längsfrieße ertüchtigt (Abb. 6–9).

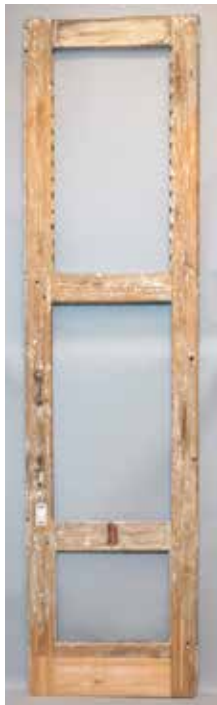
9. Düsseldorf, Schloss Benrath. Zwischenzustand Rekonstruktion Detail. Foto: Florian Büscher.

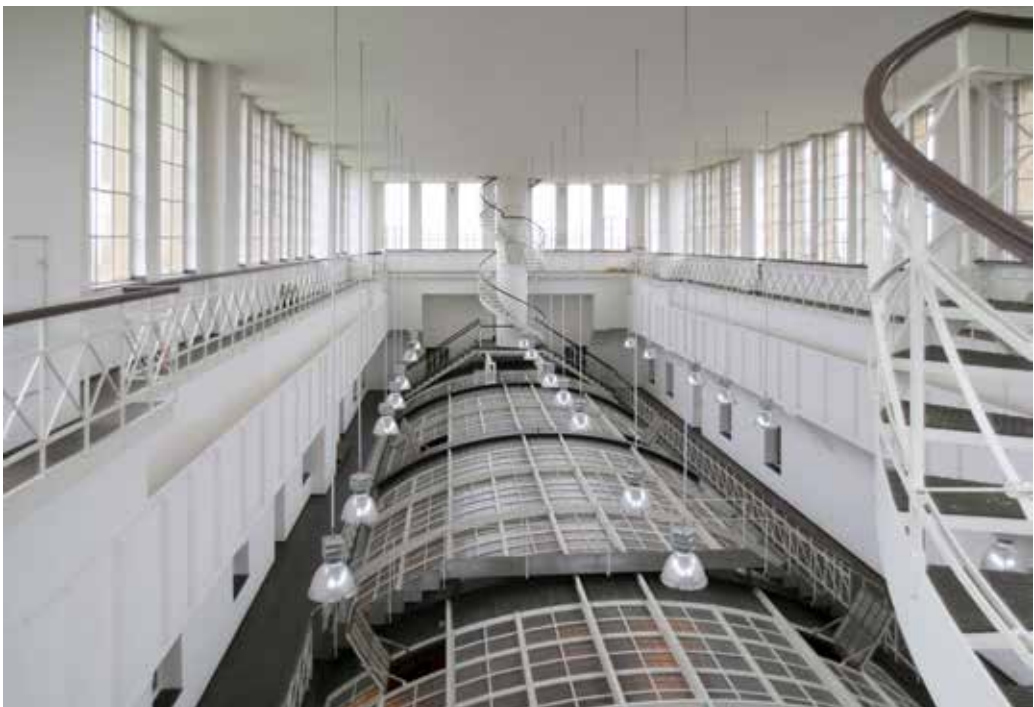
4. Essen-Bredene, Villa Hügel, Belvedere. Innenansicht Belvedere. Foto: Susanne Conrad, LVR-ADR.

Das Belvedere mit seinem rechteckigen Grundriss hat insgesamt 48 Fenster, jeweils 7 auf Nord- und Südseite, und je 17 auf der West- und Ostseite. Jedes Fenster besteht aus einem zierlichen gusseisernen Rahmenprofil, aufgeteilt in 18 rechteckige Scheibfelder. Insgesamt besitzt das Belvedere die doch beachtliche Anzahl von 864 kleinen Einfachgläsern, von denen – wie sich im Laufe der Arbeiten zeigte – noch viele vermutlich aus der Bauzeit stammen. Die Rahmenkonstruktion ist fast durchweg eine feste Installation. Nur auf der Nord- bzw. Südseite ist jeweils die untere Hälfte eines Fensters mit einem Drehflügel zu öffnen, auf den großen Längsseiten, Ost- und Westseite, ist sogar nur jeweils ein Scheibensegment als Lüftungsfügel ausgebildet. Diese wenigen Öffnungsmöglichkeiten schränkten in der Folge die Bearbeitungsmöglichkeiten an den Rahmen ein. Flügelfenster können ausgebaut und unter Werkstattbedingungen bearbeitet werden. Feststehende Rahmen können, wenn man wie hier nicht einen Totalausbau mit all seinen Folgen plant, nur in situ bearbeitet werden.

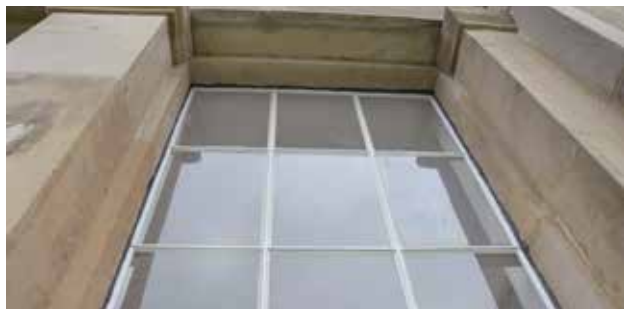
8. Essen-Bredene, Villa Hügel, Belvedere. Endzustand. Foto: Susanne Conrad, LVR-ADR.

flächen wurden eingehaust und bearbeitet: Begonnen wurde auf der Nord- und Ostseite. Die zentralen Arbeitsschritte waren: händisches Entschichten und Entrosten, Aufbringen einer Mennigegrundierung auf Leinölbasis, der Auftrag einer darauf abgestimmten Zwischengrundierung sowie die abschließende Deckbeschichtung. Die Fugen der Rahmen zur Steinlaibung wurden mit Bleiwolle verstemmt, eine sehr zeit- und materialintensive Arbeit, die sich aber durch ihre Dauerhaftigkeit nachhaltig bewähren wird.

Im Verlauf der Arbeiten wurde die gute Zustandsprognose für das Gusseisen bestätigt: Die ursprüngliche feine Rahmenprofilierung ist nicht nur auf den wettergeschützten Seiten, sondern auch auf der im Wetter stehenden Westseite in sehr großem Umfang erhalten und durch die schonende Freilegung gut ablesbar. Es lag an keiner Stelle ein korrosionsbedingter Substanzverlust vor! Vereinzelt Brüche bzw. Ausbrüche der Rahmenprofile wurden mit Hilfe von passgenau angefertigten Stahlblechklammern „überbrückt“. Durch diese einfache, aber sehr effektive mechanische Verklammerung wurde die Frage nach der Schweißbarkeit des his-

torischen Gussmaterials obsolet. Alle historischen Scheiben wurden verkleinert, damit sie spannungsfrei in den Rahmen sitzen. Stark beschädigte Gläser und das später eingebaute Floatglas wurden durch Goetheglas ergänzt.

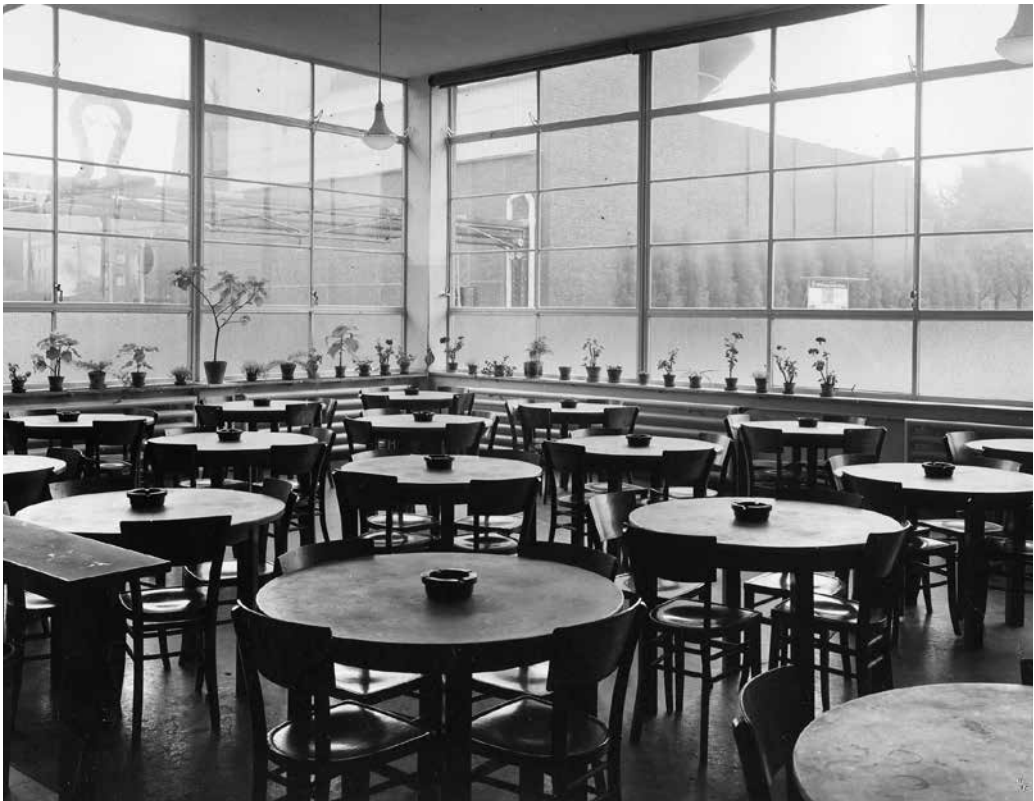
3. Innenaufnahme der Mitarbeiterkantine mit weiß gestrichenen Fensterprofilen, 1937. Foto: Stadtarchiv Krefeld.

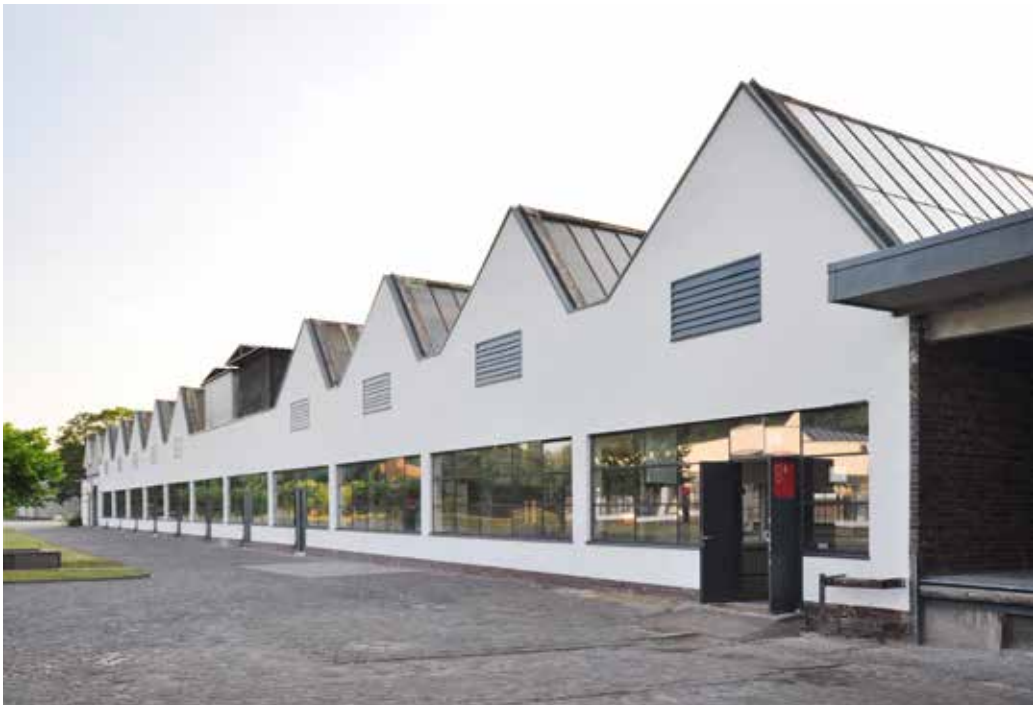
4. Die Frontfassade der Färberei nach der Sanierung 2017. Foto: Daniel Lohmann.
